**ENVIRONMENTAL SURVEYS S.r.l.**

## **RILIEVO LASER SCANNER TERRESTRE IN LOCALITA' PUNTA PENNA GROSSA**

# **RELAZIONE TECNICA**

*Consorzio di Gestione di Torre Guaceto*

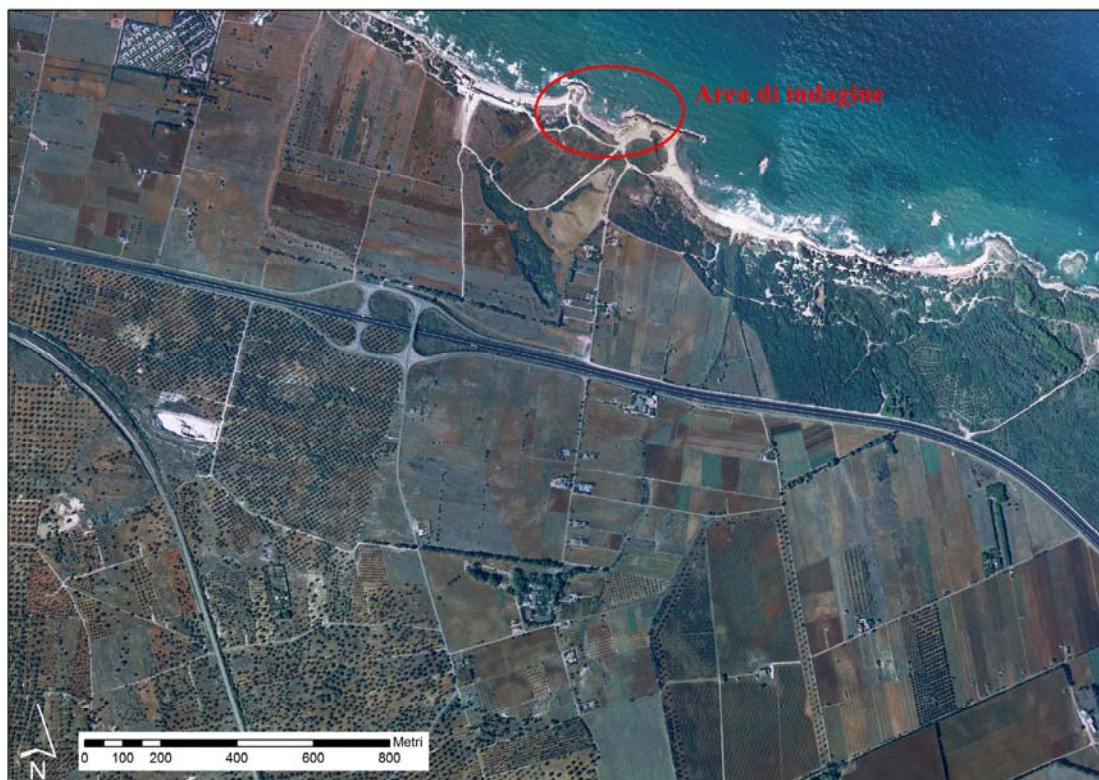
Il rilievo geomorfologico commissionato è stato realizzato mediante Laser Scanner Terrestre (LST) su una spiaggia di Punta Penna Grossa, per un'area di circa 3000 m<sup>2</sup>, situata in prossimità dell'Area Marina Protetta – Riserva Naturale dello Stato di Torre Guaceto, comune di Carovigno, nella provincia di Brindisi (Fig. 1).

**Figura 1** - Area oggetto del rilievo topografico mediante Laser Scanner Terrestre.

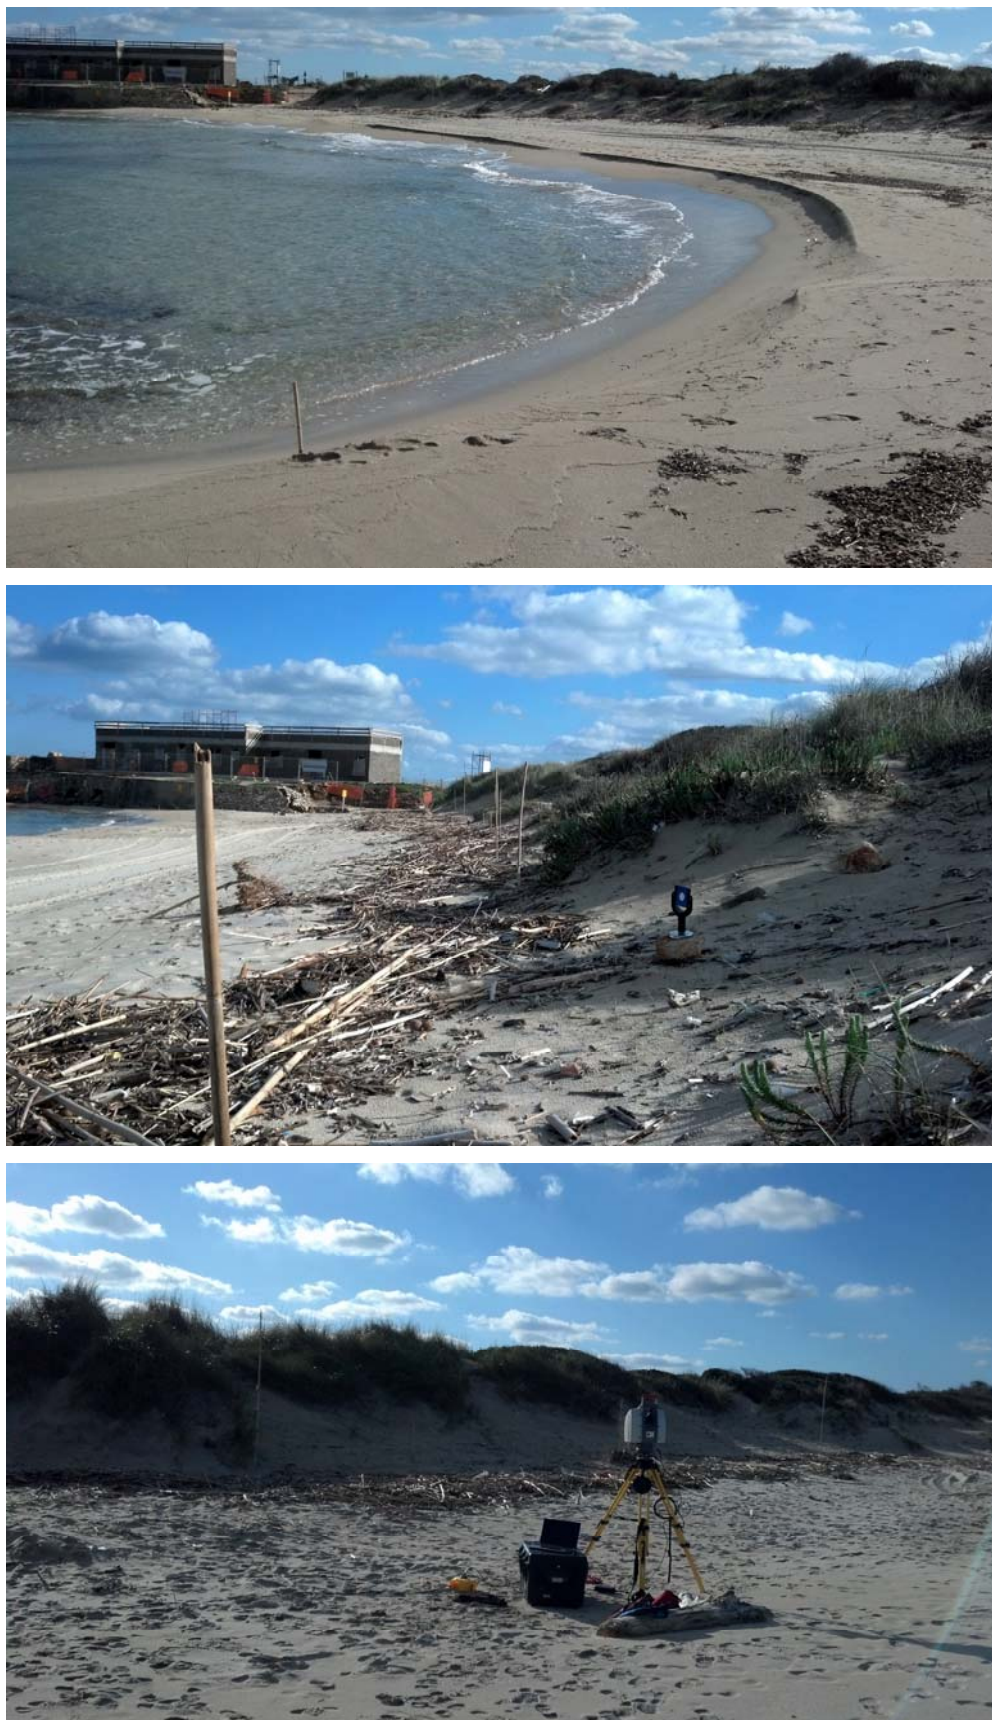
**Figura 4** – Fasi del rilievo. Dall'alto: berma, deposito di materiale vegetale e rilievo LST.

Tale lavoro è stato effettuato con diverse postazioni di ripresa: ogni scansione è stata realizzata utilizzando una risoluzione di ripresa inferiore a 1 cm per le tre direzioni spaziali XYZ. Durante il rilievo sono stati opportunamente posizionati dei target riflettenti utili per poter allineare spazialmente le nubi di punti ottenute per ogni punto stazione.

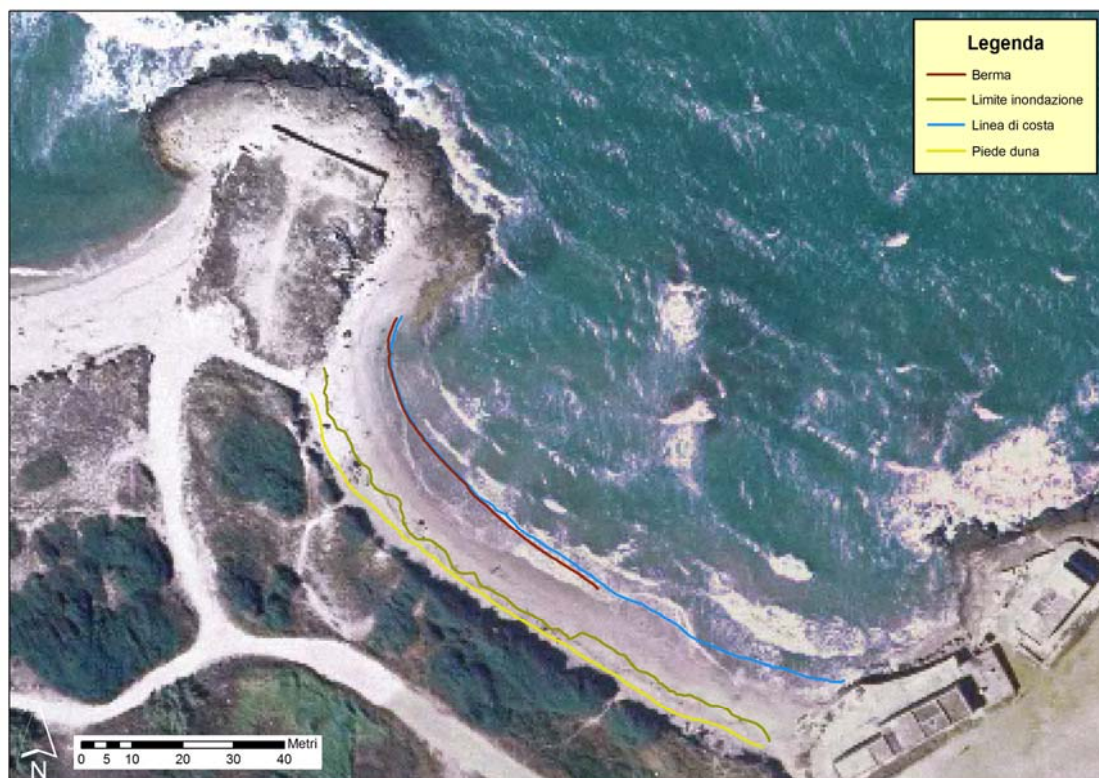
**Figura 6** – Mappa tematica dei caratteri geomorfologici lineari individuati.

- linea di costa attuale (Fig. 6);
- profilo longitudinale della berma (Fig. 6);
- andamento longitudinale del piede del corpo dunare (Fig. 6);
- linea di inondazione (Fig. 6);
- area di inondazione da mareggiata (Fig. 7);
- fascia di materiale da deposito di mareggiata (Fig. 7).

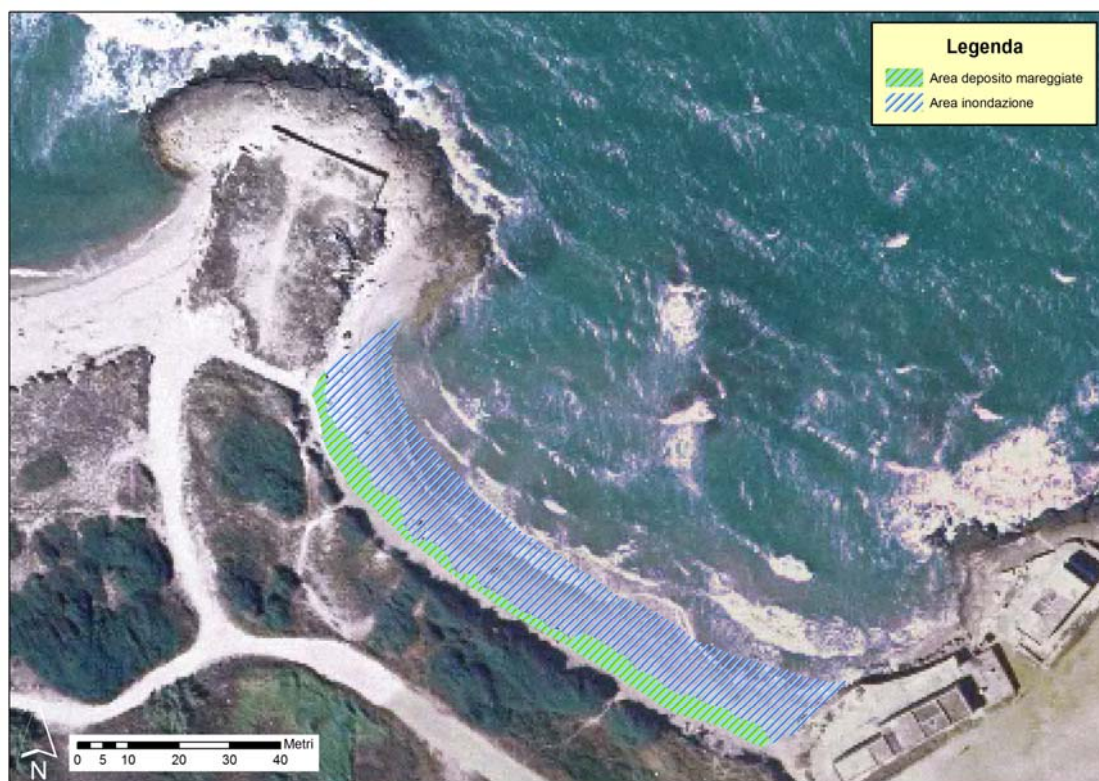
**Figura 7** – Mappa tematica delle aree di inondazione e di deposito individuate.

Il rilievo geomorfologico – topografico ha evidenziato che l'intera area della spiaggia è soggetta a inondazione da mareggiate: difatti, il limite di inondazione, riconosciuto dalla presenza di materiale di deposito costituito da resti di materiale vegetale tipo canneto, si trova in corrispondenza del piede del corpo dunare.
